**KGA275**

### Aspectos Generales

| Objeto Avalúo: | Adjudicación |

### Descripción del Activo

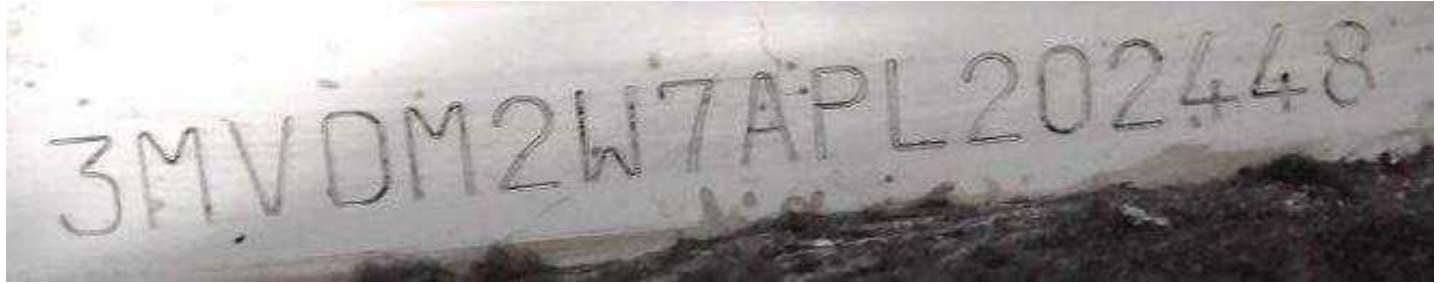
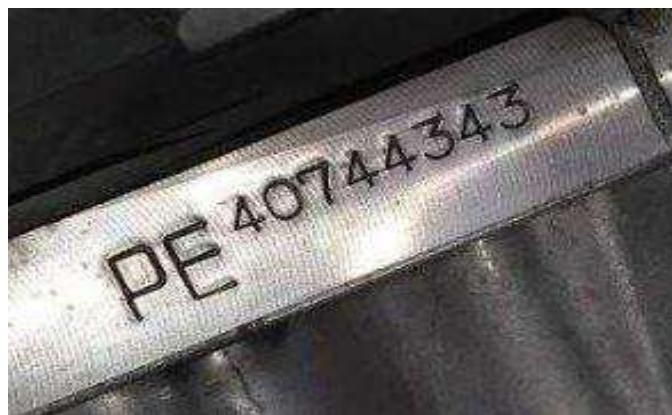
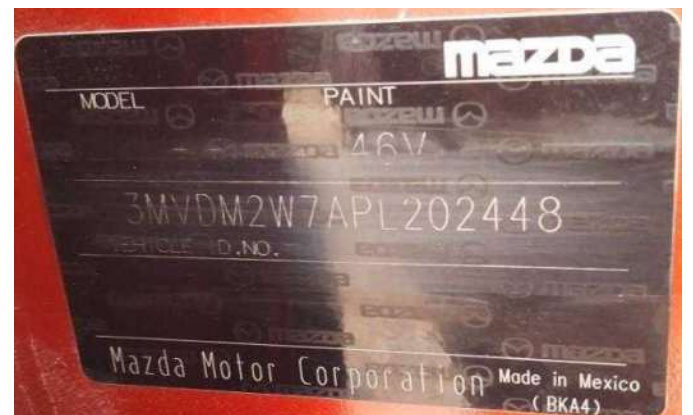
**Sistemas de Identificación**

| Resultado Sistemas de Identificación | Sin Novedad |
